普陀长风海上 X 设备有限公司“5·12”一般 高坠事故调查报告

普陀区政府事故调查组

2024 年 7 月

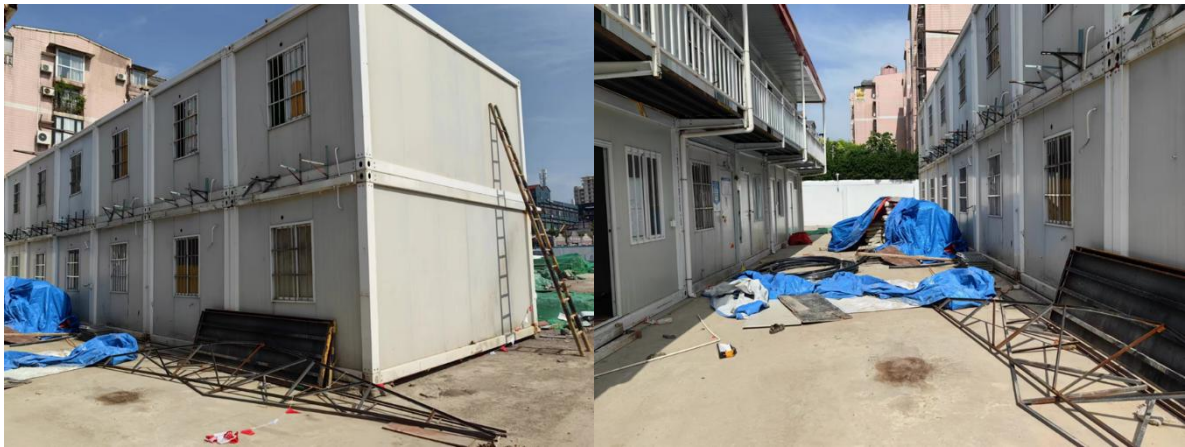
图 2 事发集装箱房

南侧第二栋集装箱房顶已搭设了屋顶，南侧第一栋集装箱房顶还未完成搭设，西侧搭着一架竹梯子，房顶放有铁架等材料。

南侧第一、第二栋集装箱房之间有一摊血迹，血迹距离第一栋集装箱房约 2 米，血迹旁散落一只迷彩鞋，边上放有两个集装

箱屋顶铁架及其他建筑材料。（图 3）

图 3 两栋集装箱房中间坠落点

杨明在集装箱房顶搭建屋顶骨架时，未将安全带系扣在固定构件上，失足后从 2 层集装箱房顶坠落至地面导致死亡。

（一）上 X 公司要按照“四不放过”的要求，充分认识事故暴露出来的问题，深刻吸取事故教训，要切实落实安全生产主体责任，加强对从业人员的安全教育和培训，保证从业人员具备必

要的安全生产知识，熟悉有关的安全生产规章制度和安全操作规程，掌握本岗位的安全操作技能。要增强从业人员的安全意识，杜绝从业人员的违法违规行为，确保所有从业人员熟知作业场所和工作岗位存在的危险因素、防范措施以及事故应急措施，预防和避免类似事故再次发生。

（二）上 X 公司要加强对作业现场的安全管理工作，进一步加强作业现场的巡查、检查，督促现场从业人员严格遵守安全生产规章制度和安全操作规程。现场管理人员要加大对作业现场的监管力度，落实各项隐患排查和风险防范措施，及时发现并消除事故隐患。
