关于普陀长风上海上X设备有限公司“5·12” 一般高坠事故调查处理情况的请示

普陀长风海上 X 设备有限公司“5·12”一般 高坠事故调查报告

普陀区政府事故调查组

2024 年 7 月

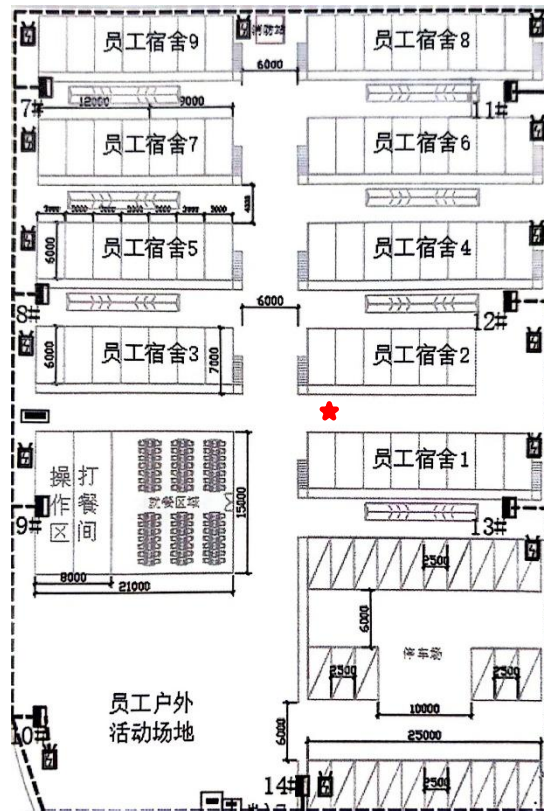
图1 事故现场示意图

2024年5月12日13时左右，上X公司临时聘用的杨X、余X志、邱X三人在普陀区W060602单元pt0278-19地块进行集装箱房搭建工作，余X志负责安装门锁，杨X和邱X负责搭建屋顶骨架。三人从最北侧集装箱开始安装，一直工作到16时左右，杨X和邱X完成了靠北侧一栋集装箱房屋顶骨架搭建，邱X在进行收尾工作，杨X一个人先来到最南侧的集装箱房顶开始搭建屋面骨架。邱X走到南侧第一、二栋集装箱房之间走道时，看到杨X在第一栋集装箱房屋顶上开始干活了，当邱X准备上二楼时发现看不到杨X了，就问了还在北面安装门锁的余X志有没有看到杨X，余X志说杨X应该在外侧集装箱房干活。当邱X到第一栋集装箱房屋顶向下看时，发现杨X已经躺在第一、二栋集装箱房之间地面上（图1红星位置），并且流了很多血。

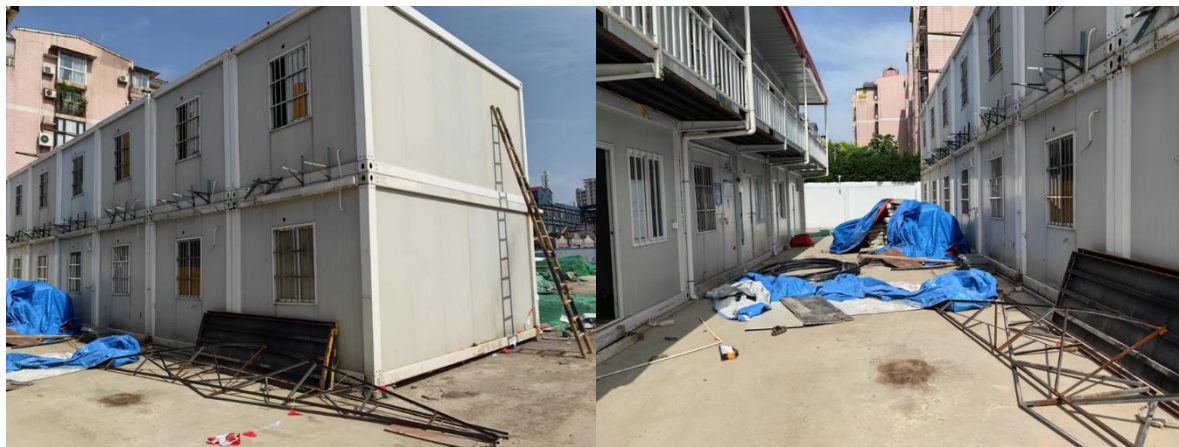
图 2 事发集装箱房

南侧第二栋集装箱房顶已搭设了屋顶，南侧第一栋集装箱房顶还未完成搭设，西侧搭着一架竹梯子，房顶放有铁架等材料。

南侧第一、第二栋集装箱房之间有一摊血迹，血迹距离第一栋集装箱房约 2 米，血迹旁散落一只迷彩鞋，边上放有两个集装

箱屋顶铁架及其他建筑材料。（图 3）

图 3 两栋集装箱房中间坠落点

杨明在集装箱房顶搭建屋顶骨架时，未将安全带系扣在固定构件上，失足后从 2 层集装箱房顶坠落至地面导致死亡。

(一) 上 X 公司要按照“四不放过”的要求，充分认识事故暴露出来的问题，深刻吸取事故教训，要切实落实安全生产主体责任，加强对从业人员的安全教育和培训，保证从业人员具备必

要的安全生产知识，熟悉有关的安全生产规章制度和安全操作规程，掌握本岗位的安全操作技能。要增强从业人员的安全意识，杜绝从业人员的违法违规行为，确保所有从业人员熟知作业场所和工作岗位存在的危险因素、防范措施以及事故应急措施，预防和避免类似事故再次发生。

（二）上 X 公司要加强对作业现场的安全管理工作，进一步加强加强对作业现场的巡查、检查，督促现场从业人员严格遵守安全生产规章制度和安全操作规程。现场管理人员要加大对作业现场的监管力度，落实各项隐患排查和风险防范措施，及时发现并消除事故隐患。
