普陀长风上海上岛机电设备有限公司“5·12” 一般高坠事故调查报告

普陀区政府事故调查组

2024年7月

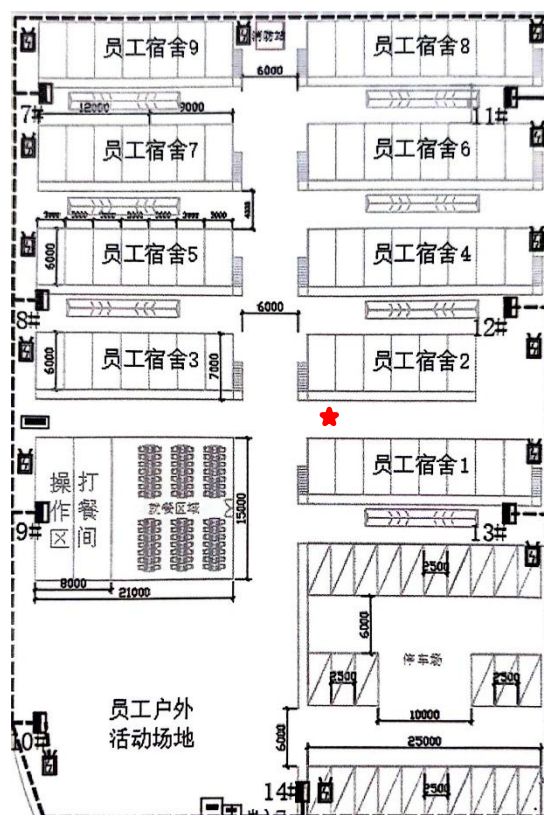
图1 事故现场示意图

骨架。邱周走到南侧第一、二栋集装箱房之间走道时，看到杨明在第一栋集装箱房屋顶上开始干活了，当邱周准备上二楼时发现看不到杨明了，就问了还在北面安装门锁的余光志有没有看到杨明，余光志说杨明应该在外侧集装箱房干活。当邱周到第一栋集装箱房屋顶向下看时，发现杨明已经躺在第一、二栋集装箱房之间地面上（图1红星位置），并且流了很多血。

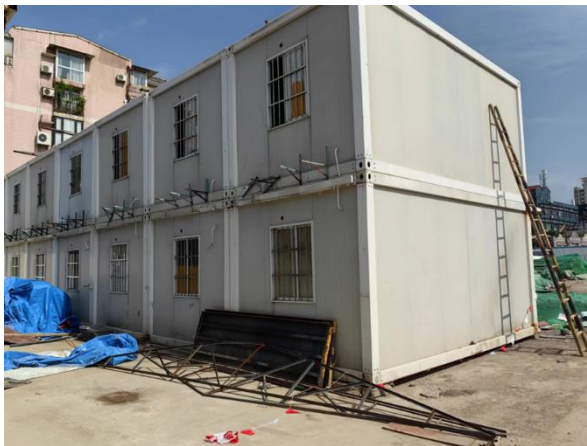
图 2 事发集装箱房

南侧第二栋集装箱房顶已搭设了屋顶，南侧第一栋集装箱房顶还未完成搭设，西侧搭着一架竹梯子，房顶放有铁架等材料。

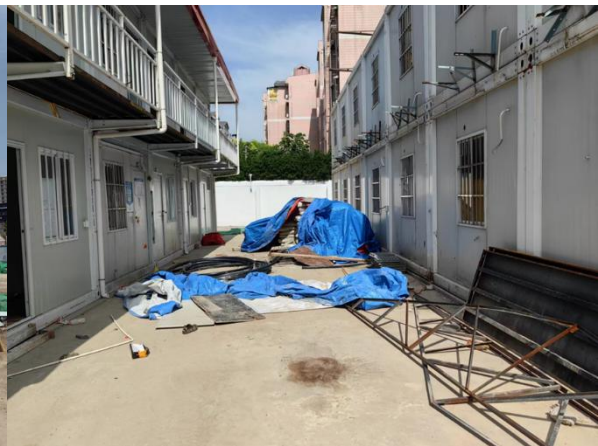
图 3 两栋集装箱房中间坠落点

南侧第一、第二栋集装箱房之间有一摊血迹，血迹距离第一栋集装箱房约 2 米，血迹旁散落一只迷彩鞋，边上放有两个集装箱屋顶铁架及其他建筑材料。（图 3）

杨明在集装箱房顶搭建屋顶骨架时，未将安全带系扣在固定构件上，失足后从 2 层集装箱房顶坠落至地面导致死亡。
